# Restauració funcional d'un automòbil Hispano Suiza 16HP de l'any 1919

*Functional restoration of a 16HP Hispano Suiza car from 1919*

*Óscar González Aguilar, Teo Garcia Susaño*

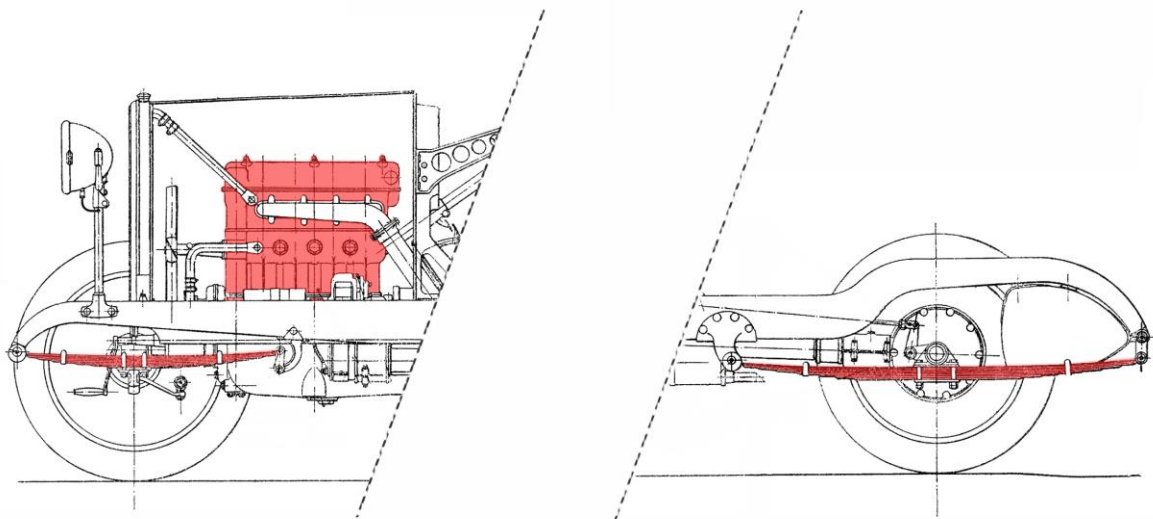
La primera actuació es va dirigir a resoldre un problema de descompensació del sistema de suspensió, que inclinava transversalment la cabina del vehicle cap a un costat. Es va desmuntar el sistema de ballestes que conformen la suspensió (veure Figura 3), i es van revisar i igualar les platines que la integren. En aquest procés es va detectar un sistema d'amortiment telescòpic modern, instal·lat sobre l'eix posterior del vehicle que no es corresponia amb el disseny original del 16HP, i que es va decidir remoure, després de documentar-lo, per tornar el vehicle al seu estat original en termes de suspensió i amortiment.

En relació al motor, es va realitzar una prova per contrastar la pressió de l'oli, en la qual es va detectar un nivell anormalment baix. A continuació, es va desmuntar la bomba d'oli, que va ser revisada i netejada amb *white spirit* per eliminar l'acumulació de possibles residus. Es va canviar l'oli del motor (cinc litres del tipus *Castrol® classic GP-50*). Es va revisar el reglatge de les vàlvules i es va comprovar el funcionament del carburador, que també va ser sotmès a un procés de neteja amb benzina 95 octans. Es va desmuntar i netejar la bomba d'aigua i se'n va canviar la junta d'estopada a base de fil trenat d'amiant amb greix de grafit. Per últim, es va revisar el funcionament del sistema d'embragatge i es va aplicar oli mineral (*Repsol® ELITE SUPER 20W50*) al cuir d'aquest mecanisme, fet que va permetre constatar-ne l'alt nivell de desgast.

Figura 3. Elements del vehicle en els quals es va treballar en la posada a punt inicial.

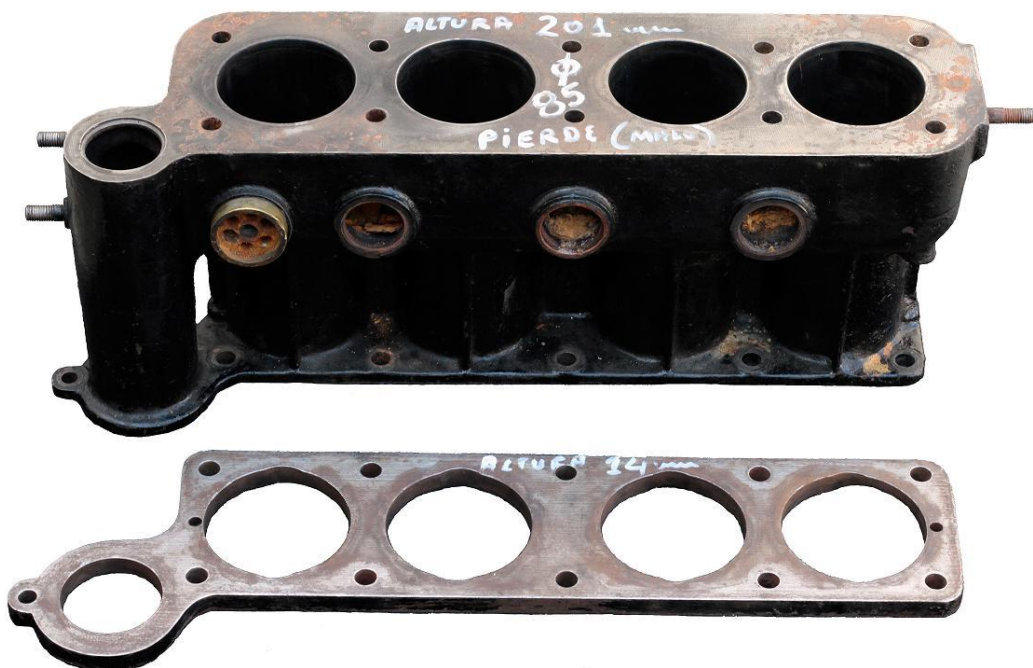
Finalment, en aquesta posada a punt del motor, es van detectar l'existència de dues alteracions respecte al disseny original: l'existència d'una planxa de ferro afegida entre el bloc-motor i el càrter, i l'escurçament de la barra de direcció del vehicle.

El desmuntatge va permetre veure el número de sèrie encunyat a parts no visibles, com va ser el cas del càrter, en el qual figura el número 5347 (fabricat al desembre de 1922<sup>3</sup>), que no es correspon amb el número general del vehicle 4303 (fabricat al març de 1919). Aquest anacronisme entre el càrter i la resta de l'automòbil semblava indicar que el motor comptava amb peces d'orígens diferents, fet molt habitual en aquest tipus de vehicles. Això podia explicar la necessitat d'ubicar una planxa de ferro entre el càrter i un bloc-motor que havia passat per unes quantes rectificacions, amb una pèrdua excessiva en l'alçada de la peça.

Figura 4. Bloc-motor i planxa de ferro afegida al muntatge del vehicle (fotografia Ramon Blanch)

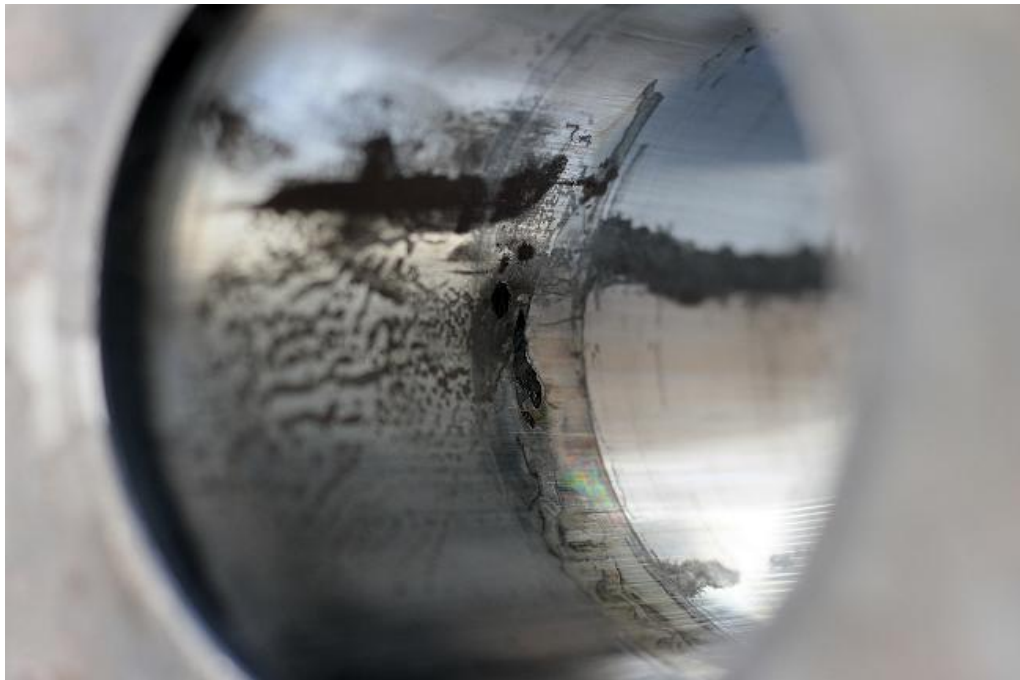
Després del desmuntatge de la culata, l'arbre d'excèntriques i els pistons, a la camisa del primer cilindre es va detectar una fissura (Figura 5), que podia tenir continuïtat en el bloc i ser la responsable tant de l'estrany so del motor com de la falta de potència i, en última instància, de les parades de funcionament.

Figura 5. Fissura al primer cilindre (fotografia Ramon Blanch)

En el cas que ens ocupa, va ser possible la localització en el mercat de peces d'un bloc-motor tipus 30 original en molt bon estat de conservació, sense el problema d'una rectificació excessiva, i amb uns cilindres en condicions òptimes. Aquest bloc va ser sotmès a proves atmosfèriques, que van confirmar el seu excel·lent estat de conservació. Tenint en compte l'historial del vehicle, i els problemes de funcionament del bloc anterior, es va decidir substituir aquesta part del motor, per aconseguir un rendiment adequat i sostenible.

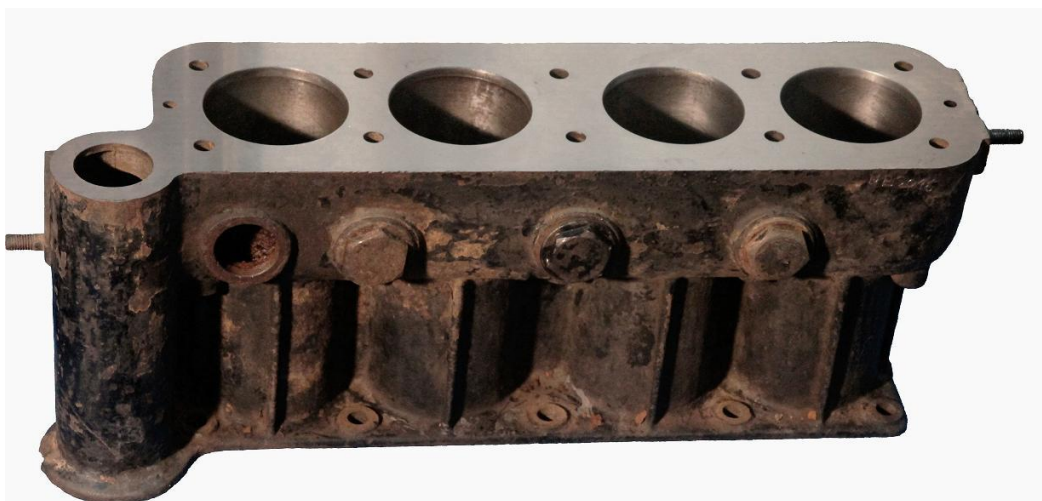
Figura 6. Bloc-motor Hispano Suiza tipus 30, de nova implantació, després de la rectificació i abans del tractament anticorrosiu de les superfícies externes. (Fotografia Ramon Blanch)

Al bloc-motor de nova implantació, es van realitzar els necessaris processos de mandrinatge de cilindres, i de rectificació de superfícies (Figura 6), operacions que també es van dur a terme a la culata, i el càrter, i que són imprescindibles per assegurar l'acoblament i l'estanquitat correctes de tot el conjunt durant el muntatge. Posteriorment, les superfícies externes del nou bloc van ser sotmeses a un procés anticorrosiu, a base de pintura *Titanlak® Esmalte Laca Poliuretano*.

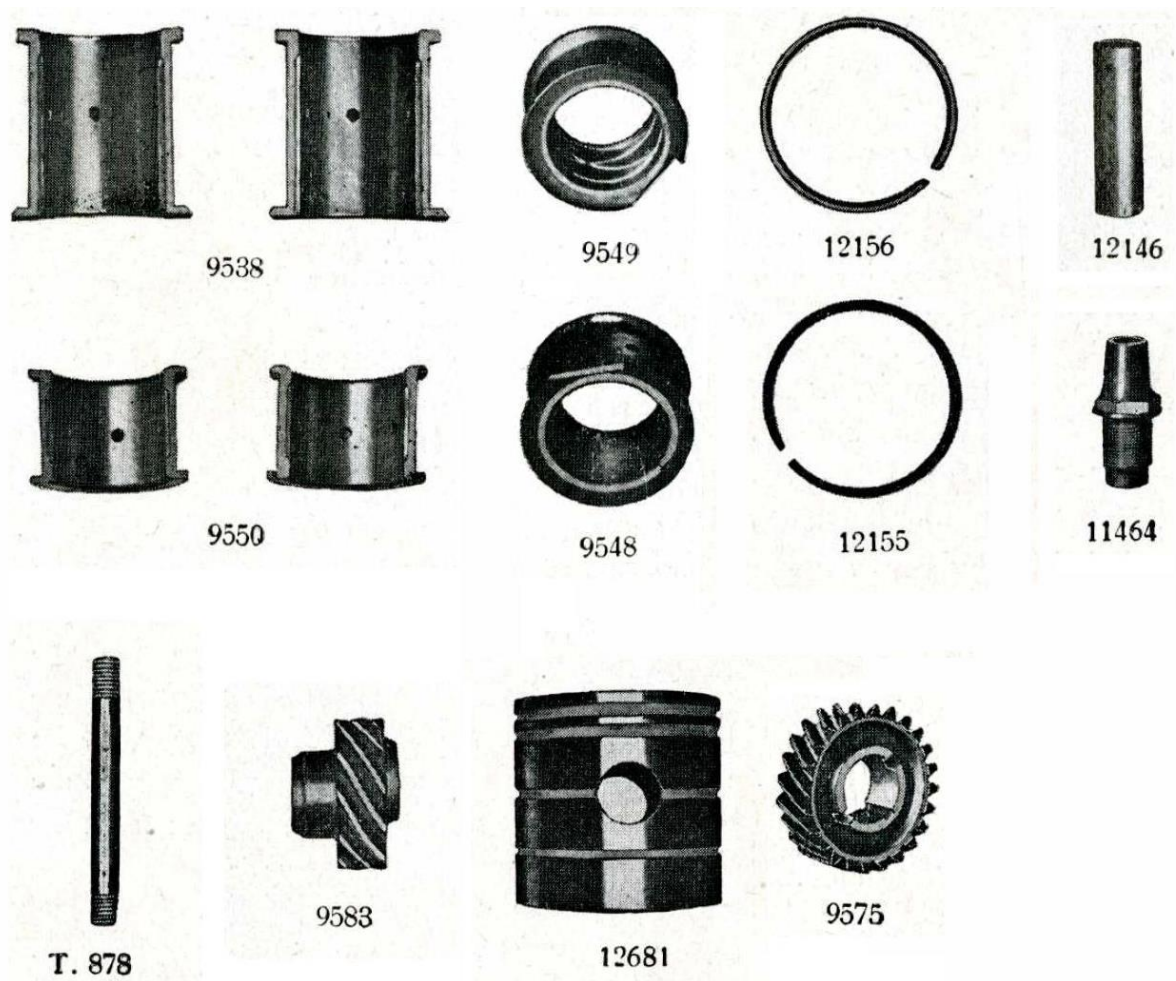
Figura 5. Referència en el catàleg original de les peces de fabricació nova, introduïdes en el nou muntatge del motor (9538 coixinet posterior del cigonyal, 9549 coixinet davanter costat cigonyal, 12156 volandera, 12146 boló o eix del pistó, 9550 coixinet central del cigonyal, 9548 coixinet davanter costat distribució, 12155 volandera de greixatge, 11464 guia de vàlvula, T.878 espàrrec per fixació de culata i cilindres, 9583 pinyó superior de l'eix vertical del comandament directe, 12681 pistó, 9575 pinyó de l'eix d'excèntriques).

D'altra banda, la utilització d'un bloc amb una nova mecanització, no feia recomanable l'ús dels pistons i cèrcols de l'antic bloc, motiu pel qual es va fabricar un nou joc de pistons, cèrcols i bolons d'alumini. Tampoc era aconsellable el reaprofitament dels deu espàrrecs d'acoblament de la culata al bloc, ja que presentaven un estat avançat de corrosió que posava en dubte la seva capacitat de càrrega. Les fallades d'ajustament, al llarg dels anys, havien deformat de manera irrecuperable altres peces del motor, que també van ser canviades per peces de fabricació nova: dues guies de vàlvula (de ferro); el pinyó superior de l'eix vertical del comandament directe; el pinyó de l'eix d'excèntriques (d'acer), i els quatre coixinets del cigonyal, realitzats en bronze amb un 14% d'estany, i metall blanc antifricció al seu interior realitzat amb un 83% d'estany, un 11% d'antimoni i un 6% de coure (Figura 6). Totes aquestes peces, les úniques parts mecàniques de fabricació moderna que s'han utilitzat en la restauració del motor, han estat marcades de manera permanent amb l'acrònim "NB 2016" (*newly built* i l'any de fabricació), seguint el principi de discernibilitat que recull l'article 6 de l'Acta de Torí (Figura 6).

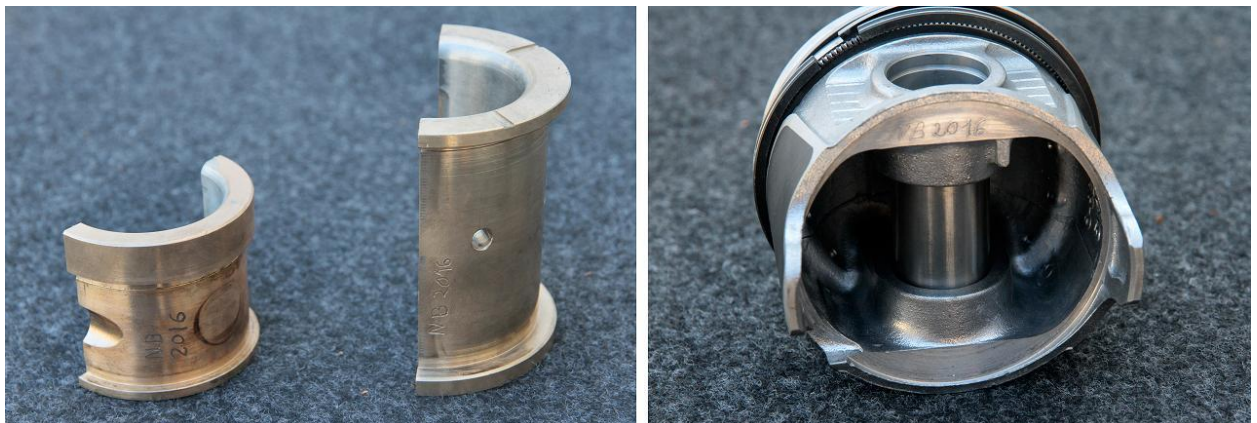
Figura 6. Siglatge amb l'acrònim NB i l'any de fabricació als coixinets del cigonyal i al joc de pistó, volandera i boló (fotografies Oscar González).

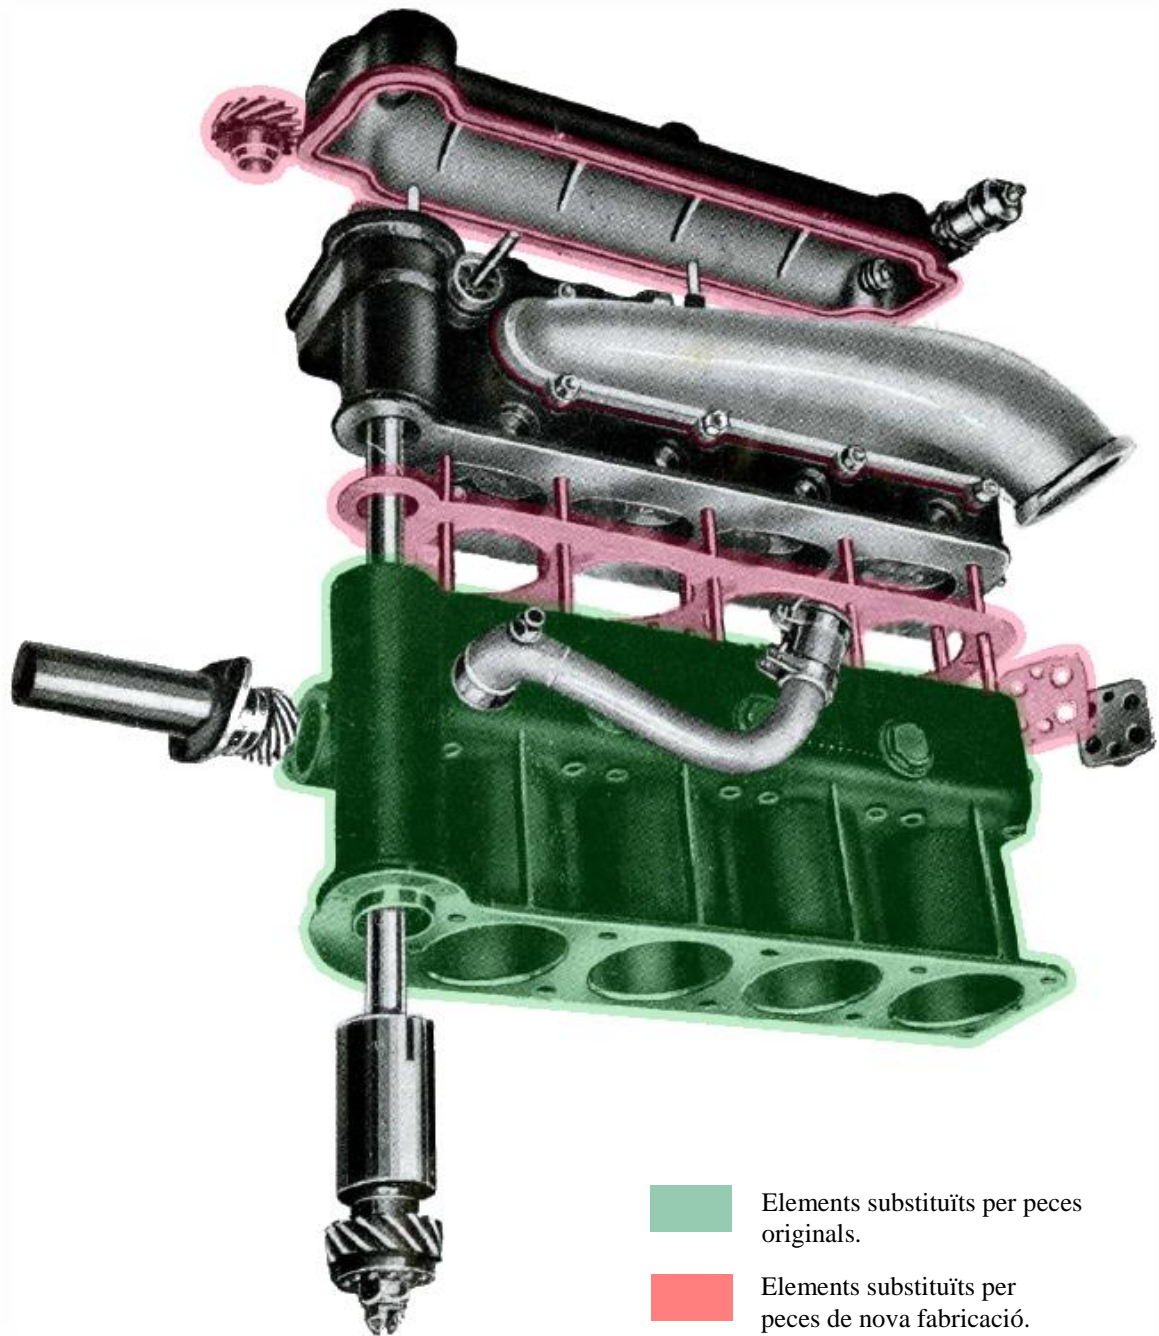
Figura 7. Alguns dels elements substituïts al motor
